Наручилац:  
**BAUWESEN D.O.O.**  
Ул. Карађорђева 32А  
11500 ЛАЗАРЕВАЦ

Бр. 732/19/3-19

16 OCT 2019

**Привремени извештај о испитивању пробним оптерећењем  
према стандарду СРПС У.М1.046  
конструкције друмског моста код Опште болнице преко реке Млаве  
у Петровцу на Млави**

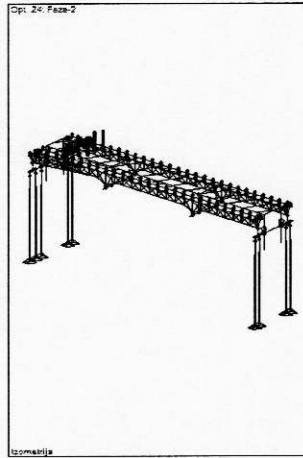
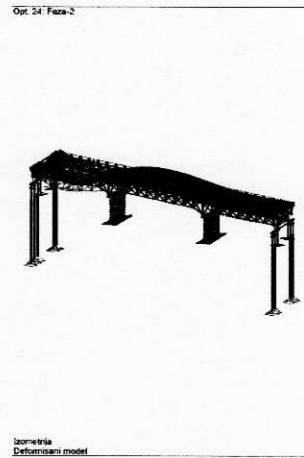
Оптерећење и деформација за фазе F2, F4 и F6 пробног оптерећења (максималног оптерећења сваког поља)
